## Les risques littoraux à l'île de la Réunion

David Lorion, Nicolas Villeneuve

David Lorion, Nicolas Villeneuve. Les risques littoraux à l'île de la Réunion. Travaux & documents, 2007, Approches des littoraux réunionnais et martiniquais, 32, pp.169-191. hal-02162141

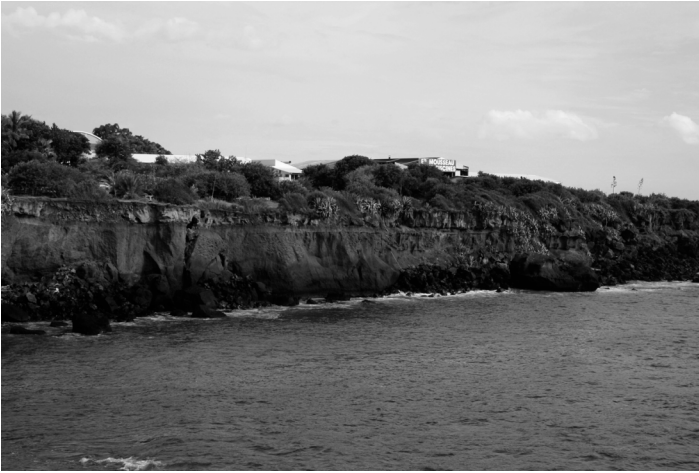
**Photo 1 : Site de la Pointe au Diable à Saint-Pierre. Coulée basaltique des Pitons de la Plaine des Cafres sur les cendres du Piton des Neiges**

Cette petite baie d'érosion est encadrée par deux éperons rocheux. La Pointe au Diable qui s'avance en mer se rattache aux dernières grands coulées du Piton des Neiges datant d'environ 100 000 ans et la Pointe de la Ravine Blanche qui forme l'ultime avancée en mer des coulées des pitons de la Plaine des Cafres est postérieure aux nuées ponçueuses datant d'environ 10 000 ans dans ce secteur.

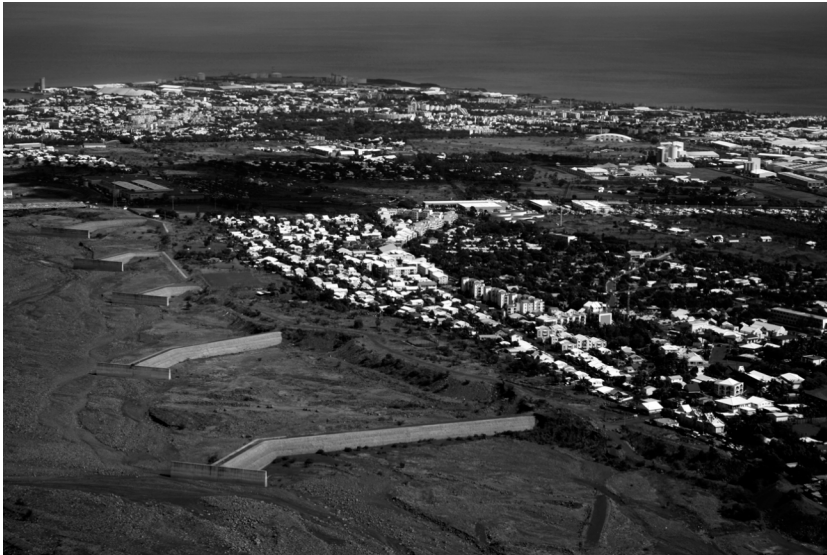
**Photo 4 – Epis en rive droite de la rivière des Galets (ville du Port)**

Délaissés pendant longtemps, les cônes de déjection font actuellement l'objet de véritables pressions foncières pour le développement des zones industrielles. Par exemple, cette transformation a été spectaculaire dans les quartiers est de Saint-Denis, sur les terrains alluviaux de la Ravine du Butor, de Patates à Durand, du Chaudron, de la Rivière des Pluies. L'extension de la zone industrialoportuaire sur le delta de la Rivière des Galets concentre une grande partie de l'activité économique dans des zones éminemment à risques. Ces concentrations n'ont été possibles que grâce aux travaux d'endiguement menés depuis 1980. Certaines réalisations ont montré toutes leurs limites pendant des événements pluviométriques non exceptionnels tout en menaçant dans les prochaines années l'équilibre sédimentaire du littoral. Par exemple, dans le lit de la Rivière des Galets, la construction des épis en rive droite modifie l'axe principal du flux du courant torrentiel en période de crue mais piège aussi les sédiments qui vont nécessairement manquer dans la construction littorale des plages de grève de la Pointe des Galets (Photo 4). Les silos de stockage des carburants situés sur la pointe du delta se retrouvent en situation dangereuse et devront être reconstruits en arrière dans quelques années. L'endiguement des ravines de l'Est de Saint-Denis prive aussi le littoral nord de sédiments liés à l'érosion des berges et des infiltrations d'eau dans les nappes phréatiques.
